Osmanska i barokna arhitektura grada Drniša

Undergraduate thesis / Završni rad

2020

Odsjek za povijest umjetnosti

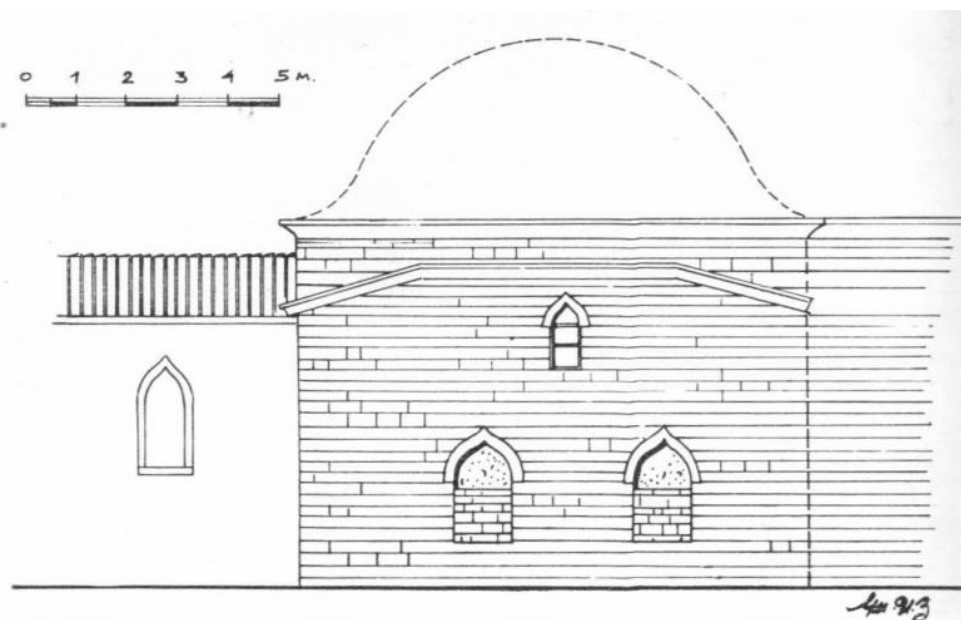
Slika 2. Sjeverni zid džamije Halil-hodže

kupe“.⁹⁹ Džamija Halil-hodže uistinu ima shemu slaganja geometrijskih oblika jedne na druge. Tako je prostor namijenjen za molitvu u obliku kocke. Na kocku se nastavlja oktogonalni tambur koji završava oktogonalnim, popločanim piramidalnim krovom.

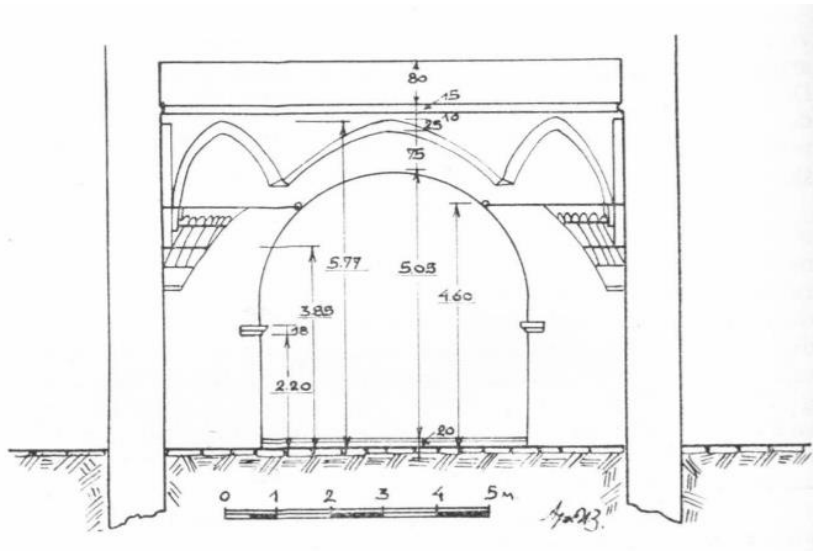
Slika 3. Presjek džamije Halil-hodže

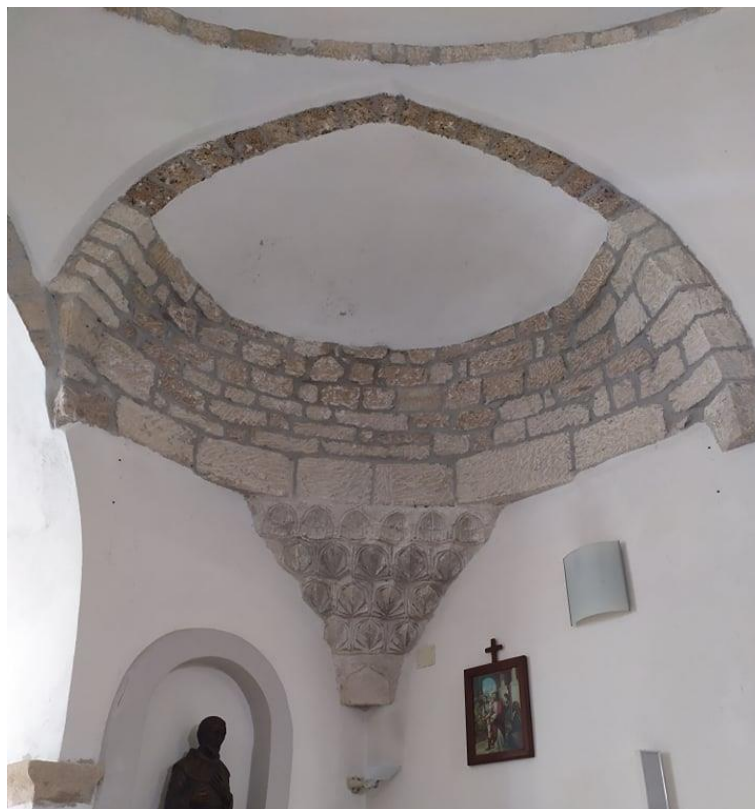
Slika 4. Trompa s motivom mukarne ili stalaktita

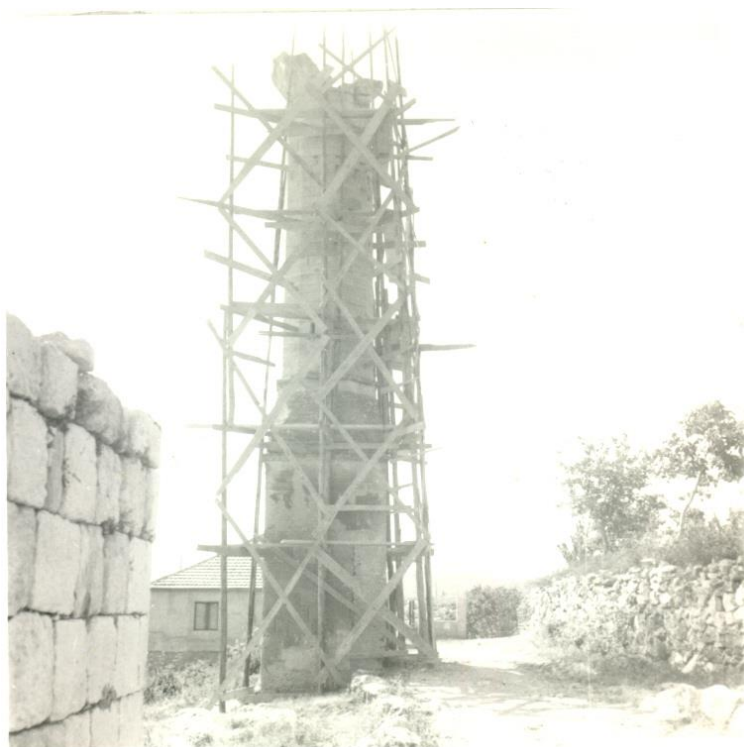
Slika 8. Radovi na Minaretu 1976. godine

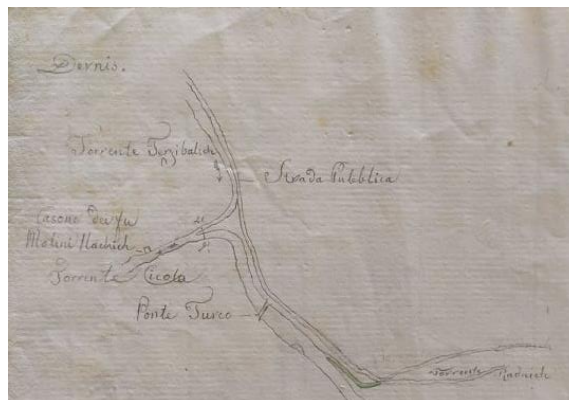
Slika 14. Mjesto gdje se nalazio *Ponte Turco*, tj. Turski most

mosta do mlina Nakić iz 1821. godine sadrži prikaz na osnovi kojega se može zaključiti kako je *Turski most* preko rijeke Čikole imao 5 lukova.¹¹⁶

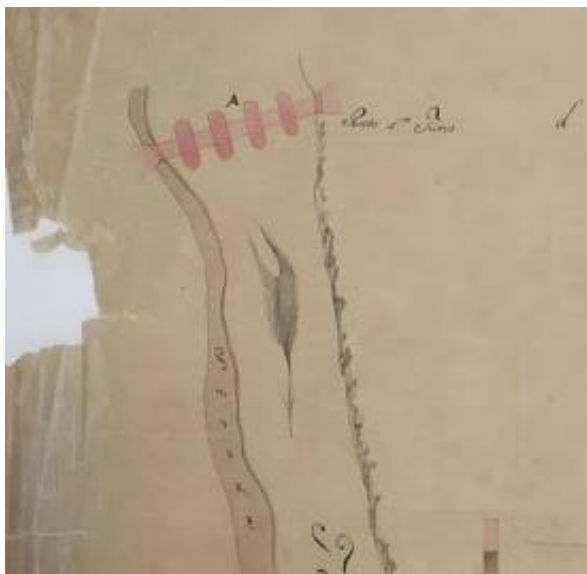
Slika 15. Izgled Turskog mosta

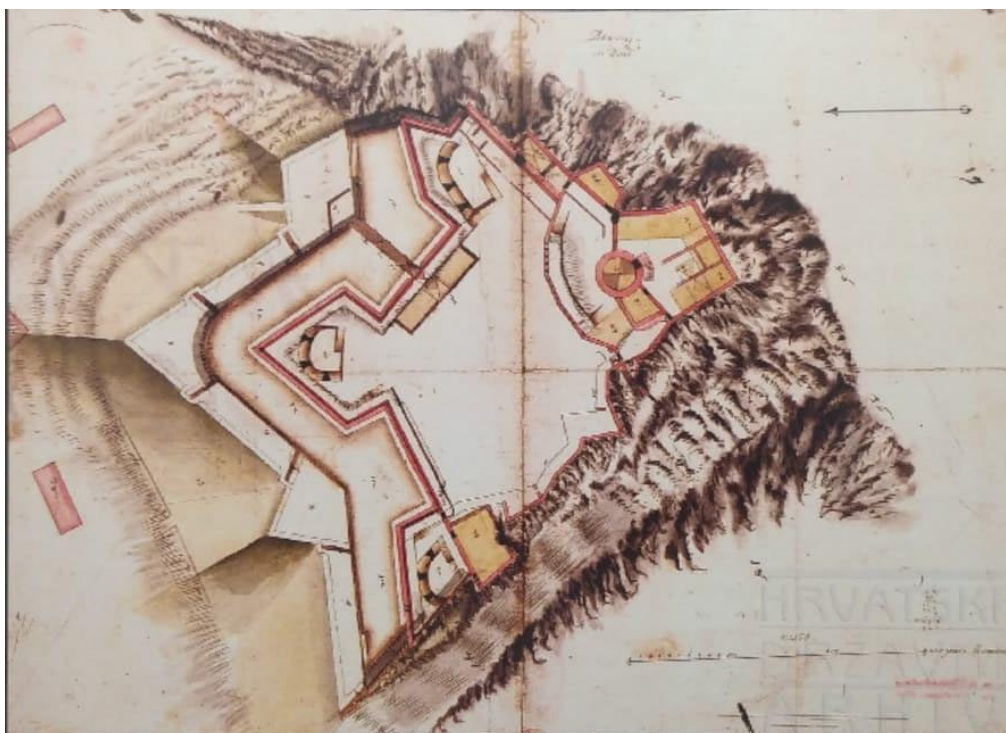
Slika 18. Giuseppe Juster, *Drniška utvrda Gradina*, 1708.

Tlocrt drniške tvrđave Gradina kojeg je izradio Giuseppe Juster 1708. godine prikazuje kako je utvrda nadograđena dvama polubastionima i bastionom. Za razliku od zapadnog bastiona koji je imao šiljasti završetak, istočni polubastion je zbog nepravilne konfiguracije terena imao završetak poput kliješta (*tenaglie*). Sjeverni bastion je u odnosu na bočne polubastione bio isturen u prostoru. Bastioni su međusobno bili povezani spojnim zidovima. Uokolo polubastiona i bastiona nalazio se opkop. U sklopu sjeverozapadnog spojnog zida nalazila su se ulazna vrata kojima se pristupalo mostom preko opkopa.

polubastiona nalazile su se prostorije namijenjene za smještaj vojske – *Quartieri*. Također, na tlocrtu su jasno naznačena već spomenuta ulazna vrata, tj. *Porta dell Ingresso*.

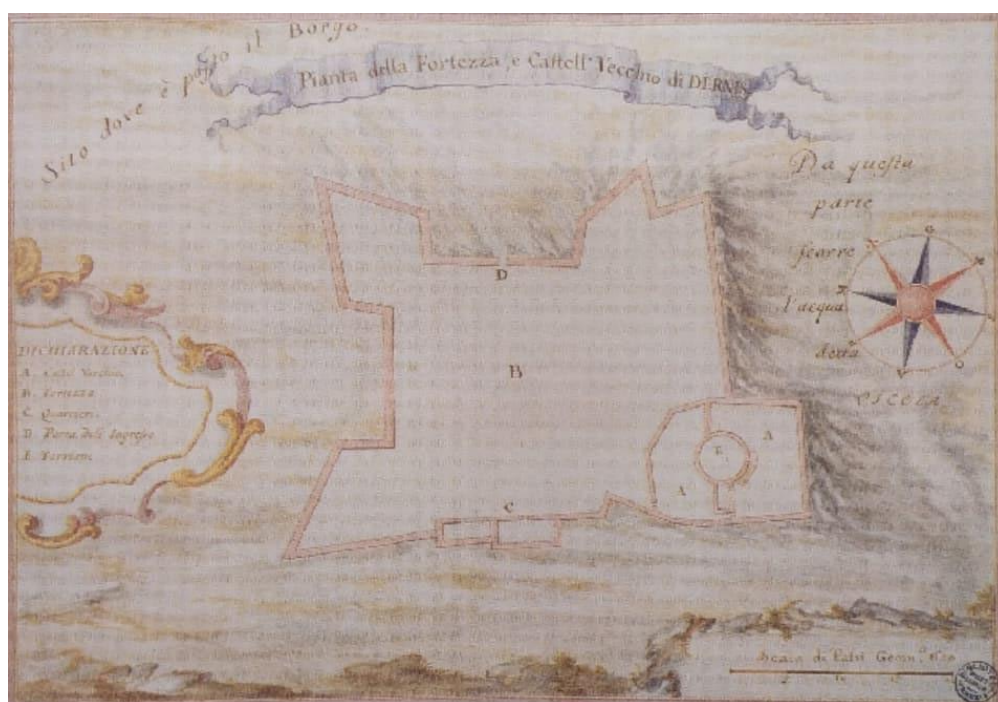
Slika 19. *Drniška utvrda Gradina*, 1716.

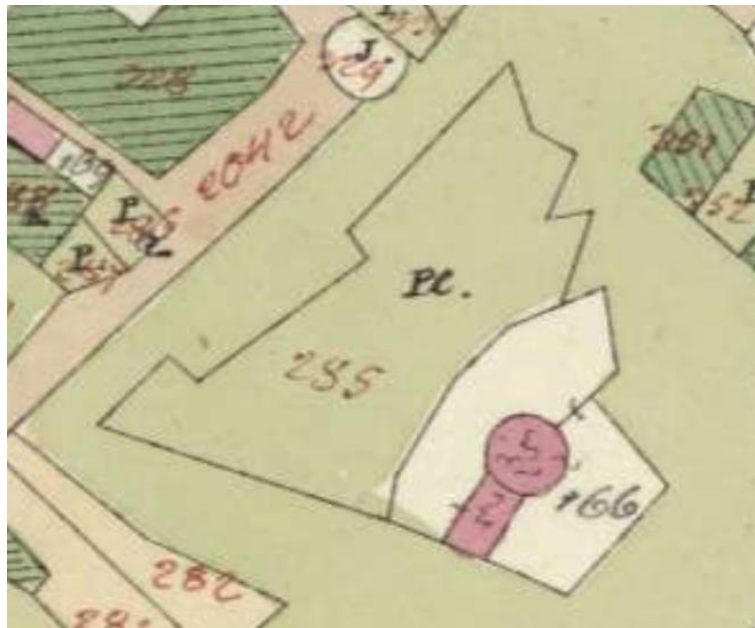
Slika 21. Tvrđava Gradina na katastarskoj mapi grada Drniša iz 1828. godine

Pomicanjem mletačkih granica nakon Morejskog rata i Malog rata utvrda u Drnišu je postepeno krenula gubiti svoju funkciju. Katastarska mapa grada Drniša iz 1828. godine¹³⁶ najbolji je izvor u proučavanju raspada utvrde u Drnišu. Naime, prema katastarskom planu iz 1828. godine vidljivo je kako je stari dio tvrđave s kružnom kulom ostao sačuvan. Linija od starog dijela utvrde do zapadnog polubastiona prati izvornu liniju dok je pak linija na mapi promijenjena u području središnjeg bastiona i zapadnog polubastiona. Shodno navedenom, može se zaključiti kako je prostor bastiona u potpunosti bio uklonjen, a prostor istočnog polubastiona samo djelomično.

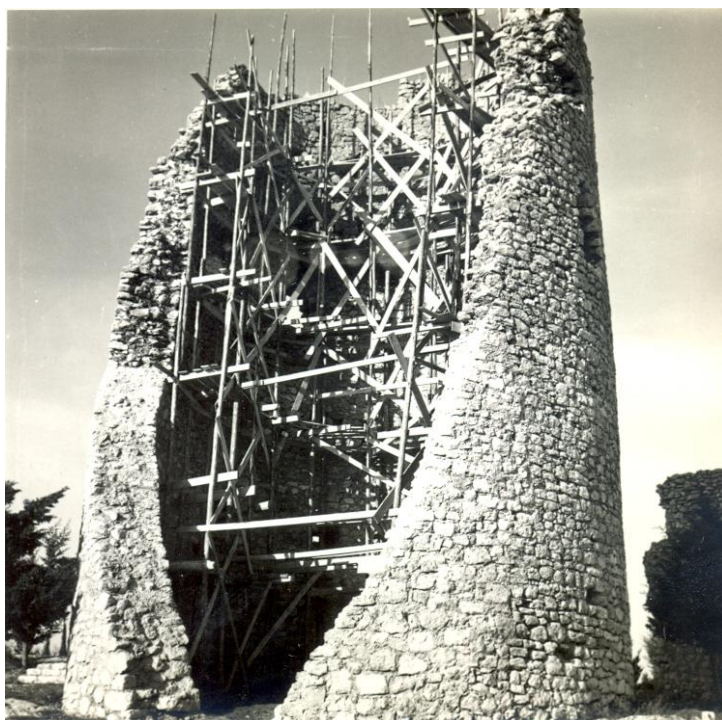
Slika 24. Obnova kružne kule 1966. godine

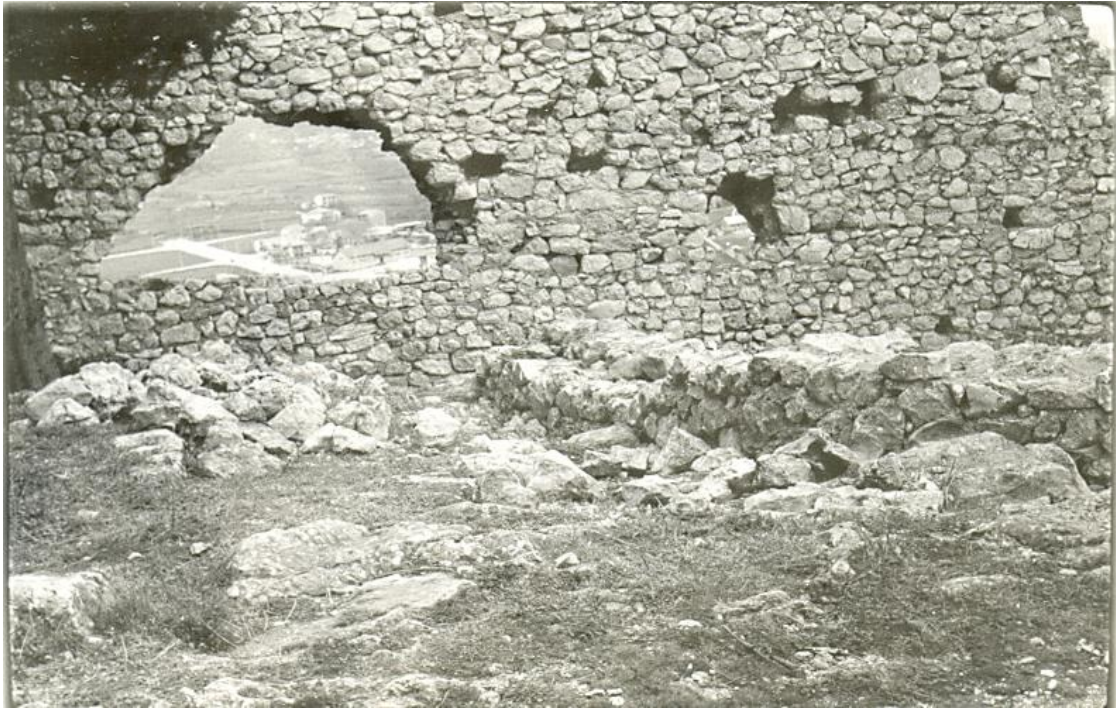
Slika 26. Obodni zid i spojni zid prije rekonstrukcije 1988. godine

Prema fotografijama iz 1986. godine vidljivo je kako su obrambeni zidovi na jugu tvrđave bili u lošem stanju. Saniranje dijelova južnog zida izvršeno je 1987. godine, a među intervencijama valja istaknuti intervenciju na kutnom, jugozapadnom dijelu zida gdje je zatvoren veliki otvor u zidu i rekonstruiran prozorski otvor. Sanacija istočnog obodnog zida i spojnog zida između kule i istočnog zida izvršena je u prvoj polovici 1988. godine (zgotovljena do svibnja 1988. godine). Tijekom 1988. godine izvršene su dodatne intervencije na kružnoj kuli među kojima valja istaknuti inekitriranje zidina čime se znatno doprinijelo učvršćivanju zidne građe.

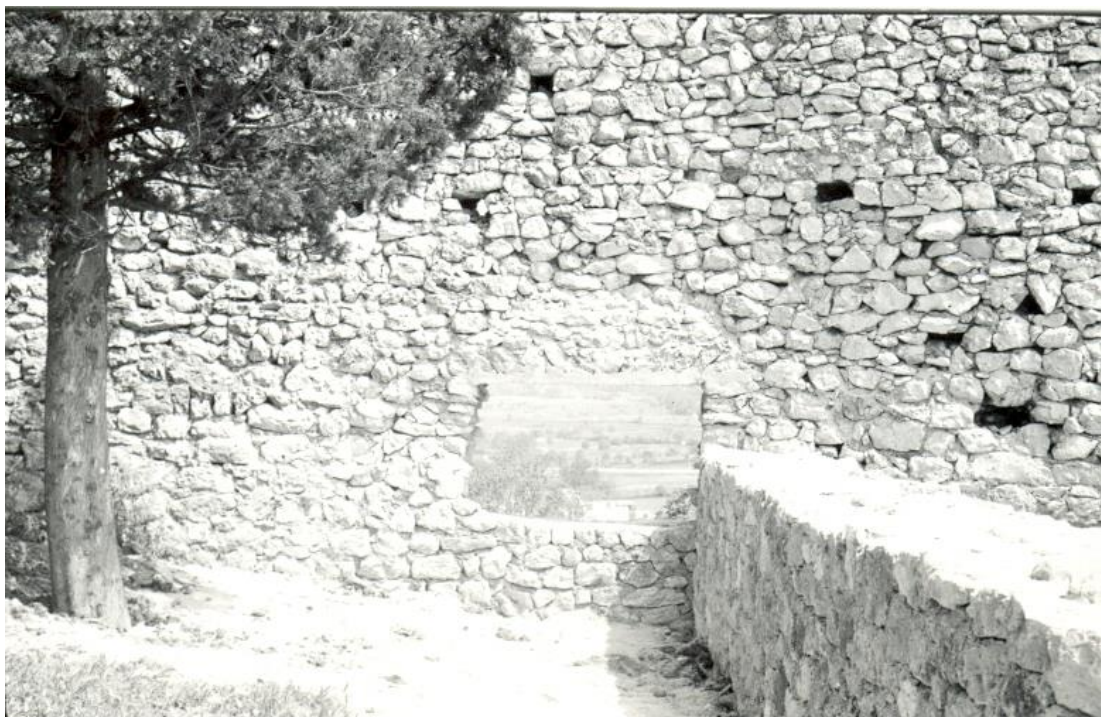
Slika 27. Obodni zid i spojni zid poslije rekonstrukcije 1988. godine

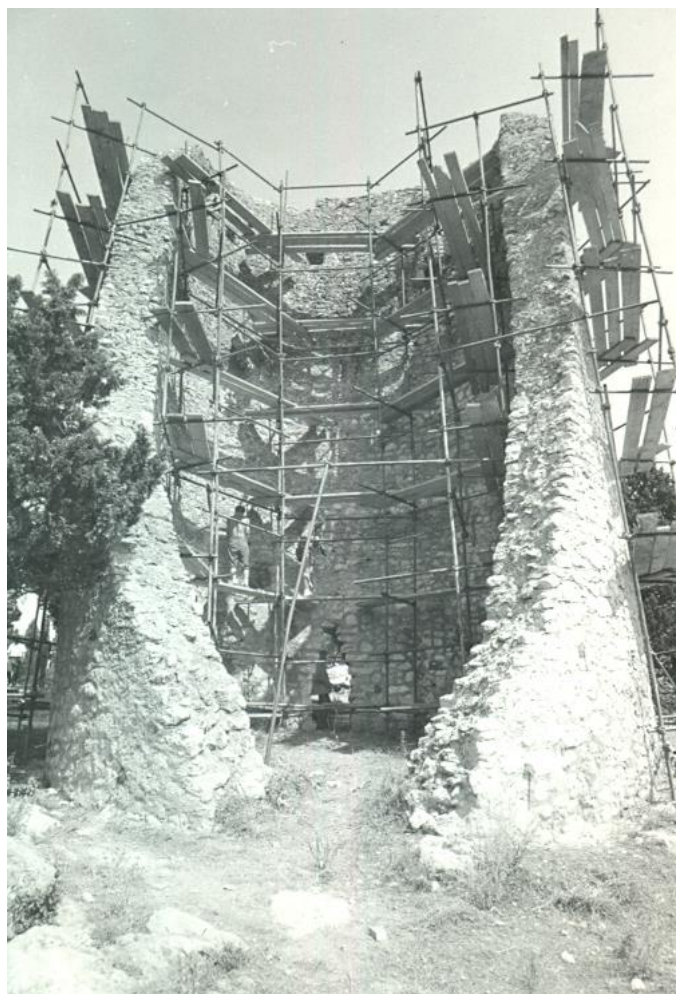
Slika 28. Inektiranje zidova kružne kule

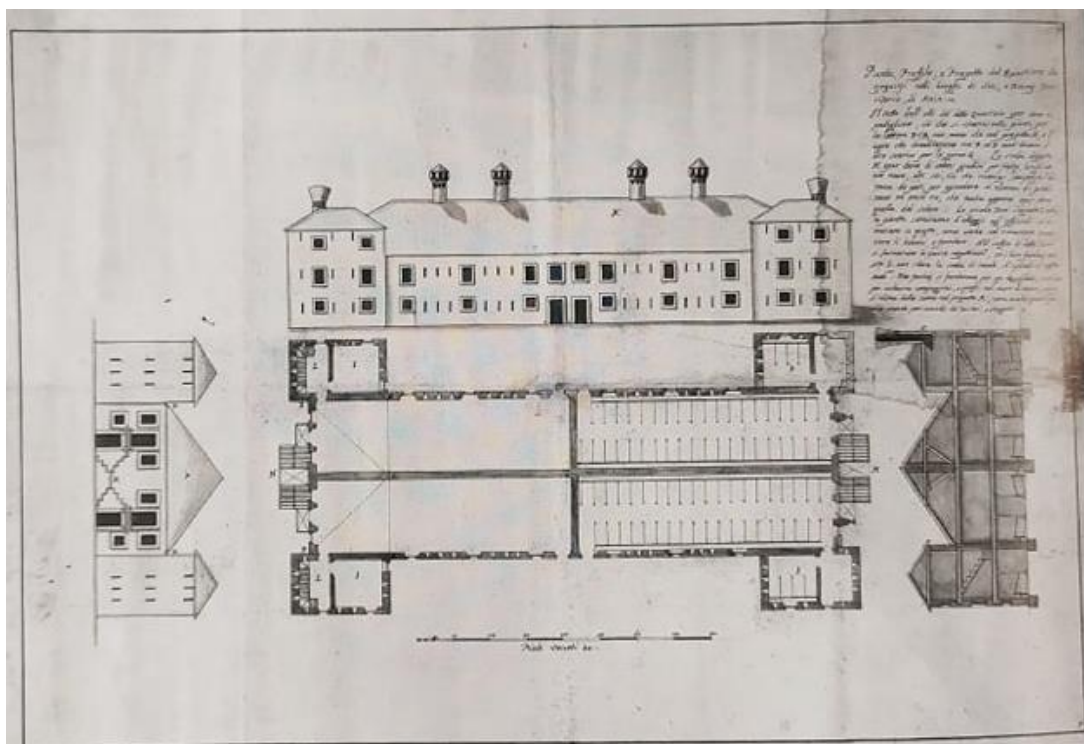
Slika 29. Projekt za izgradnju vojarnu za konjicu u Sinju i Drnišu, 18. stoljeće

Uz mletačku vojarnu također valja istaknuti kako je u Drnišu u 18. stoljeću podignuta mletačka konjušnica. Prema planu i presjeku konjušnice iz 1756. godine može se zaključiti kako je prvi kat središnjeg izduženog dijela konjušnice imao sveukupno 100 prostorija za smještaj konja iznad kojih se na drugom katu nalazio prostor sa hranom za konje. Na uglovima konjušnice nalazile su se prostorije u kojima su na drugom katu mogli boraviti službenici.¹⁴² Poznato je kako je inženjer Francesco Cicavo početkom 1782. godine „obnovio dvije štale koje su služile konjici“.¹⁴³

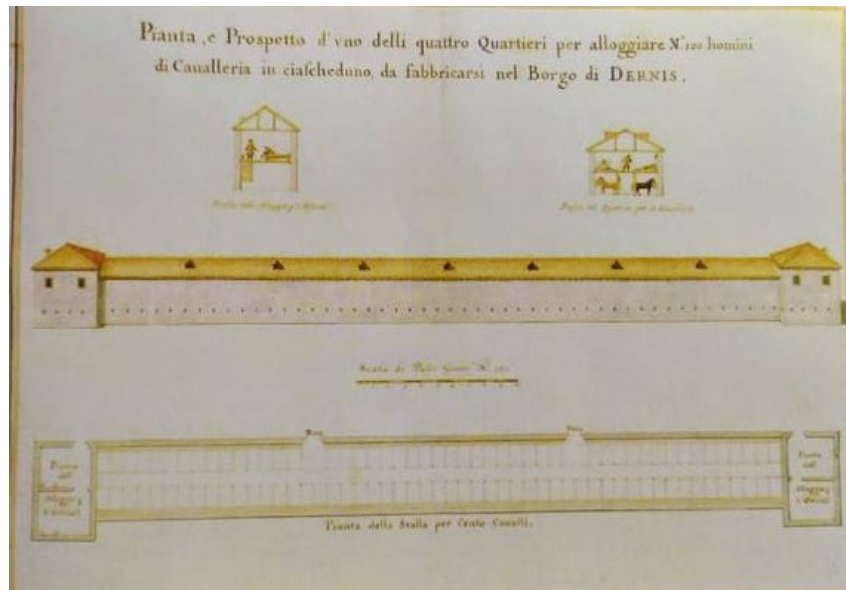
Slika 30. Plan i presjek Mletačke konjušnice u Drnišu

¹⁴² Vidi slika 30.

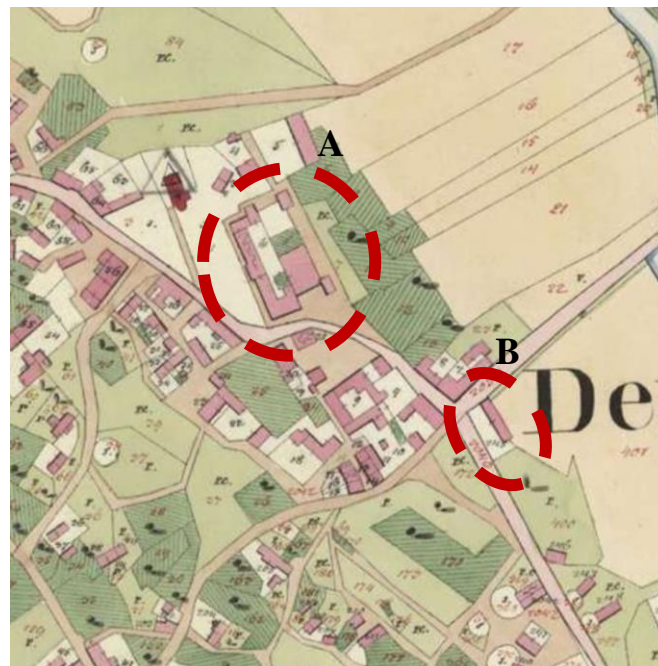
Slika 31. Katastarska mapa Drniša iz 1828. godine s prikazom vojarne (A) i konjušnice (B)

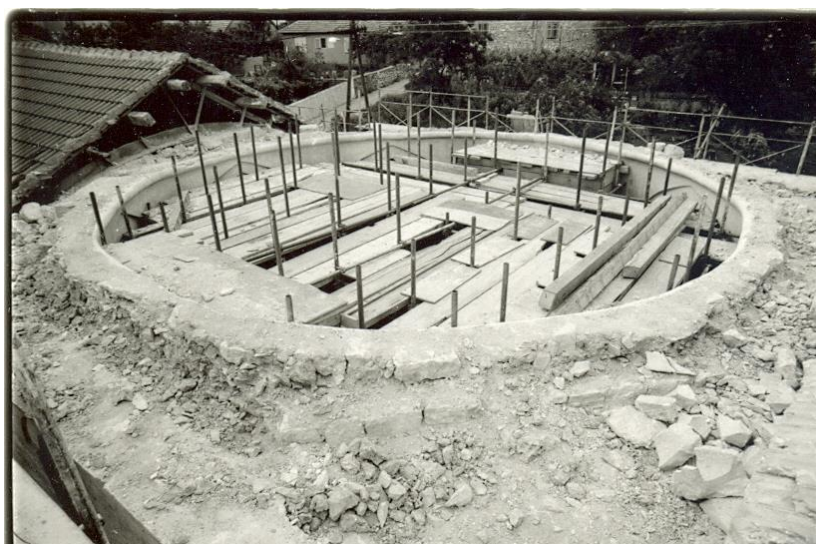
Slika 39. Radovi na faksimilnoj rekonstrukciji kupole crkve sv. Ante u Drnišu

U razdoblju od 1988. do 1990. godine nije izvršena samo faksimilna obnova kupole već su izvršeni svi potrebni radovi na crkvi i zvoniku. U razdoblju od 1989. do 1990. godine promijenjeno je krovništvo iznad predvorja (zapadnog produžetka) i prezbiterija (istočnog produžetka). Zamijenjeni su oštećeni elementi vijenca na sjevernom zabatu. Tijekom 1990. godine izvršena su arheološka istraživanja podnih grobnica u unutrašnjosti crkve. Također, na zvoniku je izvršeno ojačanje zvona te je postavljena nova metalna konstrukcija.

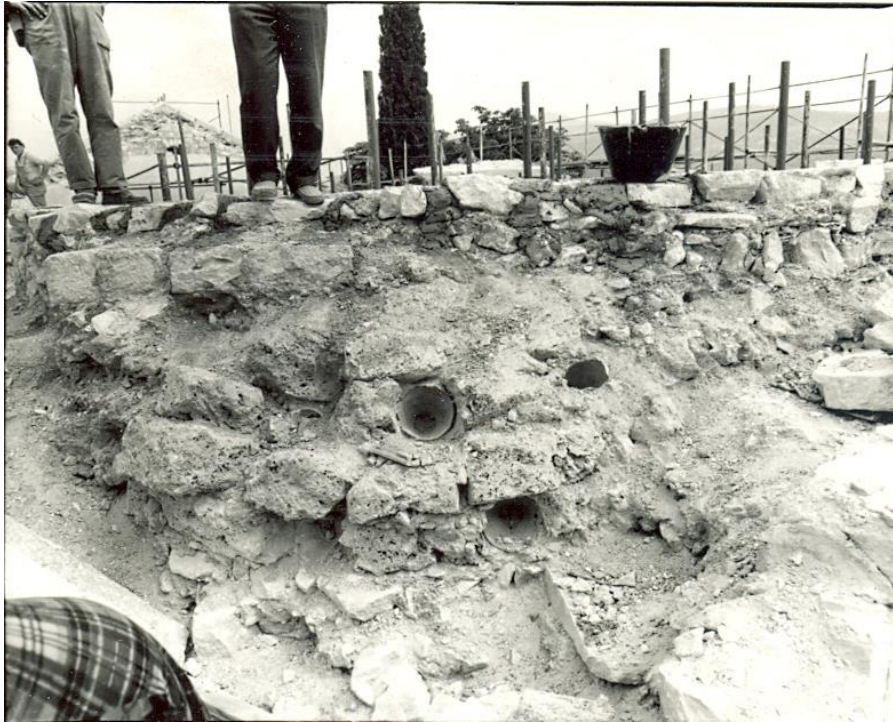
Slika 40. Sadra i glineni ćupovi u JZ pandativu

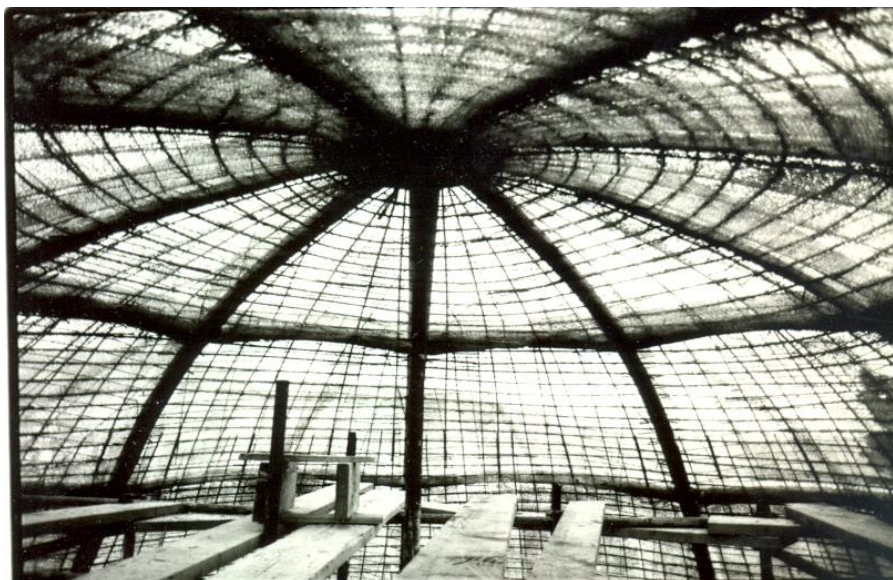
Slika 41. Armatura ferocementene kupole

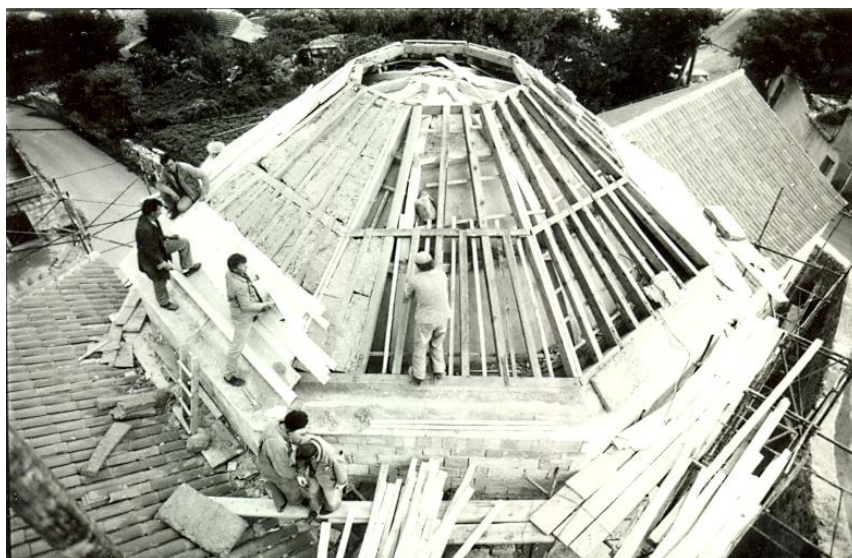
Slika 42. Postavljanje dašcane oplate na krov iznad kupole

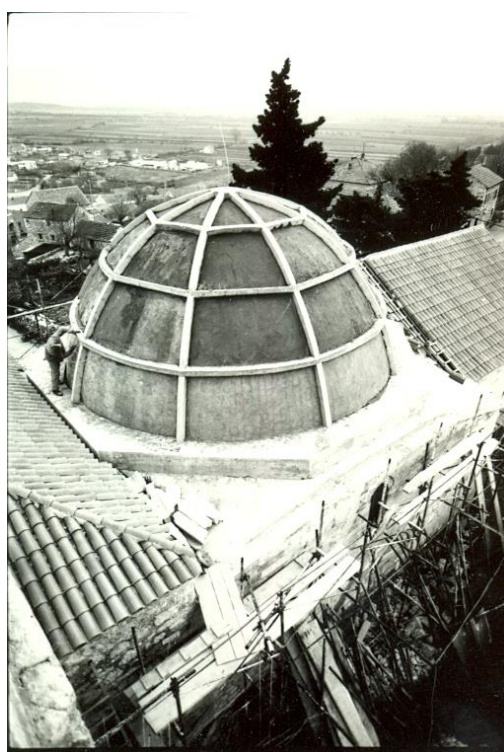
Slika 43. Ferrocementna kupola

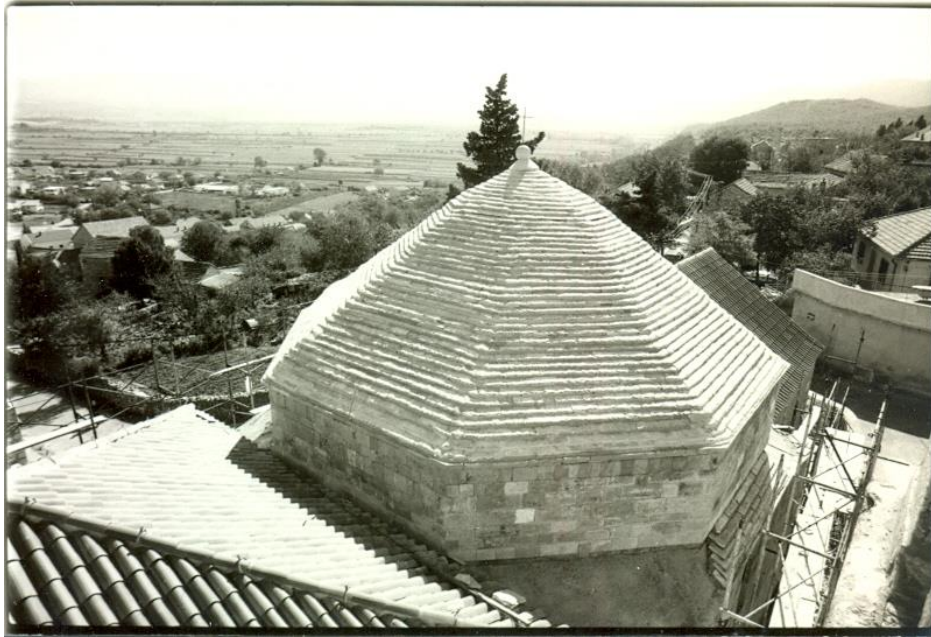
Slika 44. Kupola pokrivena kamenim pločama

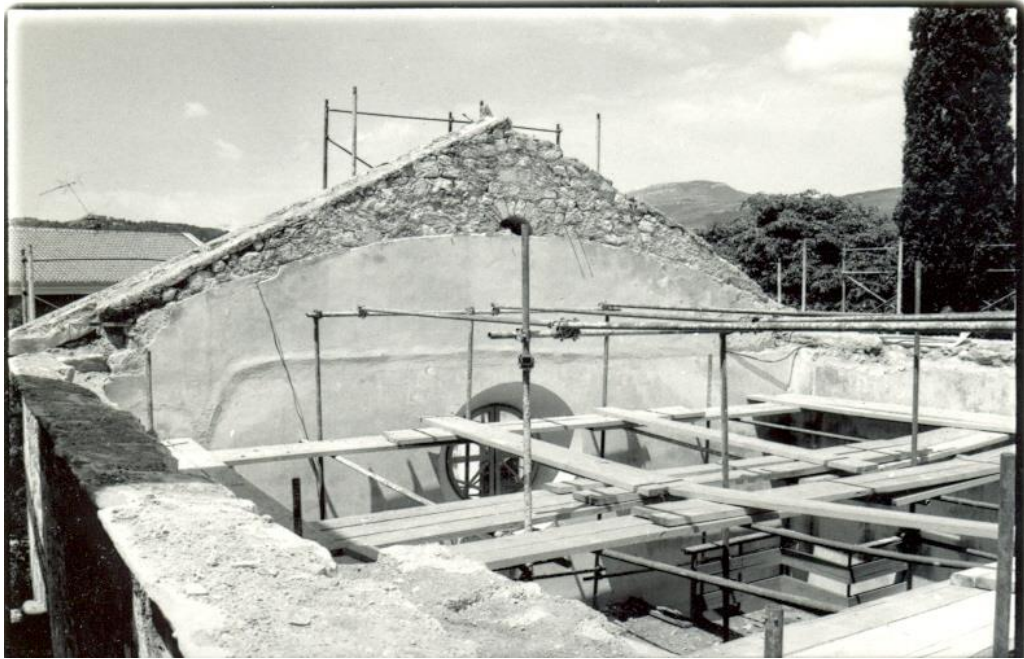
Slika 46. Radovi na krovu iznad zapadnog produžetka crkve sv. Ante

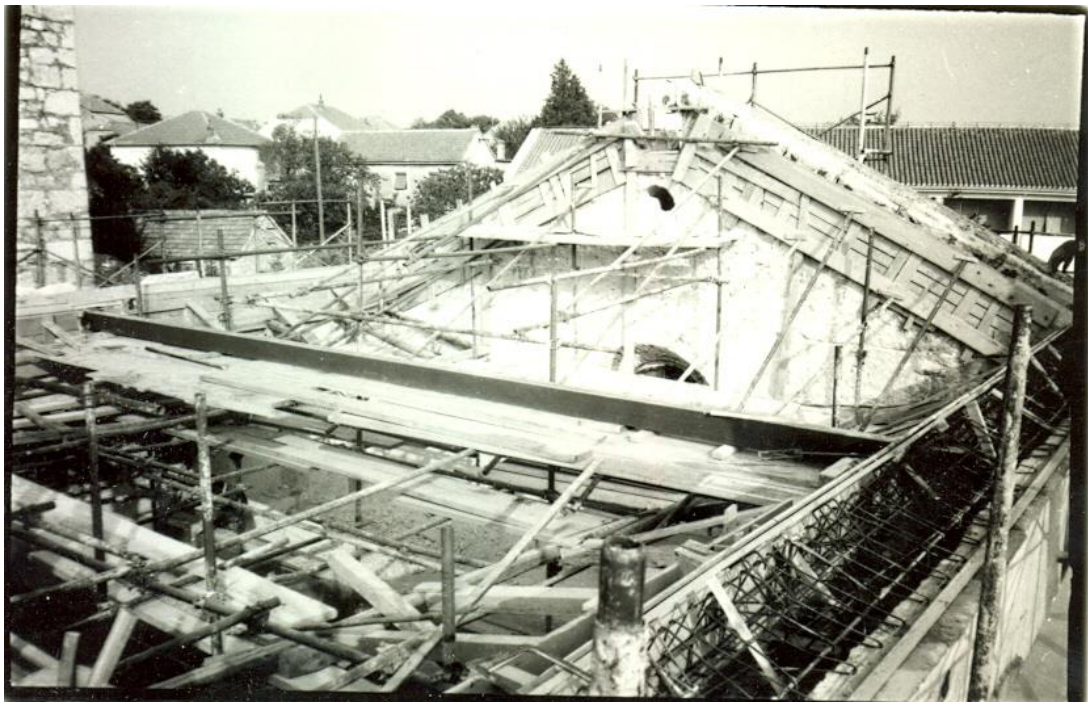
Slika 47. Radovi na krovu iznad prezbitarije

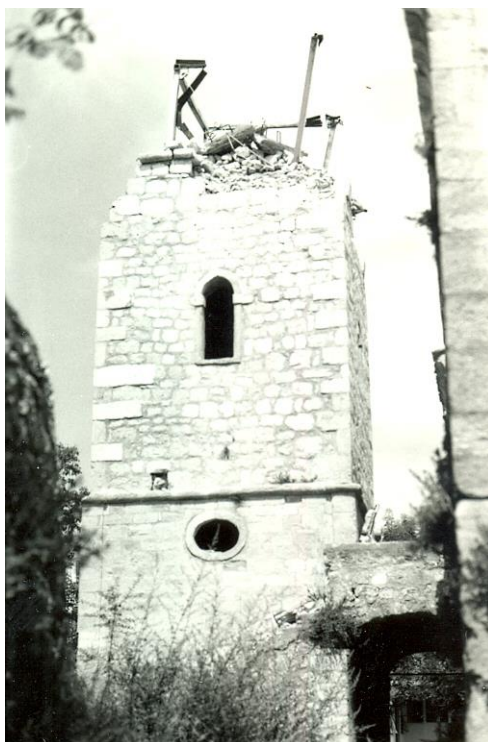
Slika 48. Ratno oštećenje zvonika

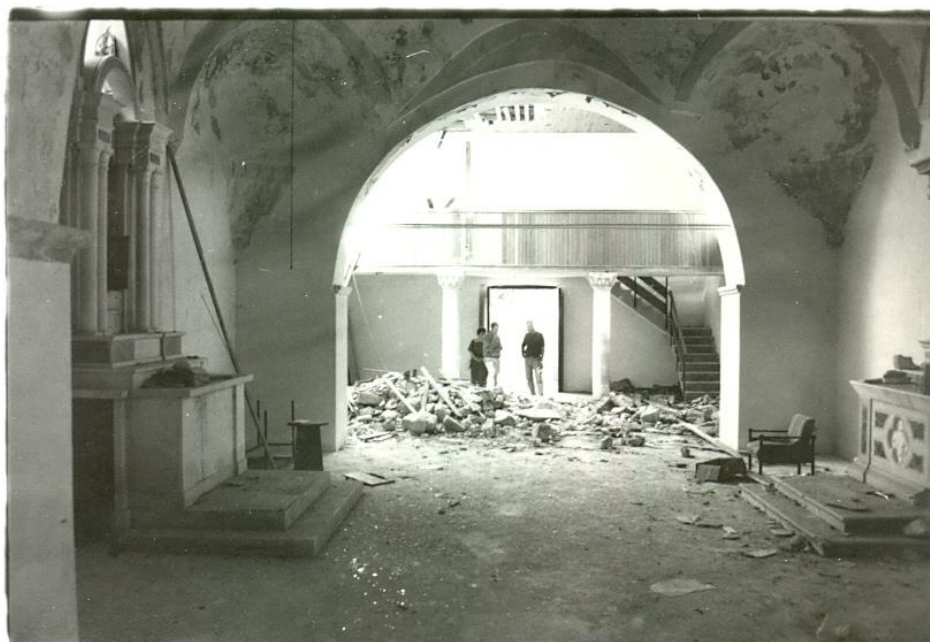
Slika 49. Unutrašnjost crkve nakon vojno oslobodilačke akcije Oluja (u donjem dijelu crkve vidi se urušena podna građa i stepenište koje je najvjerojatnije izrađeno tijekom posljednje prijeratne obnove)

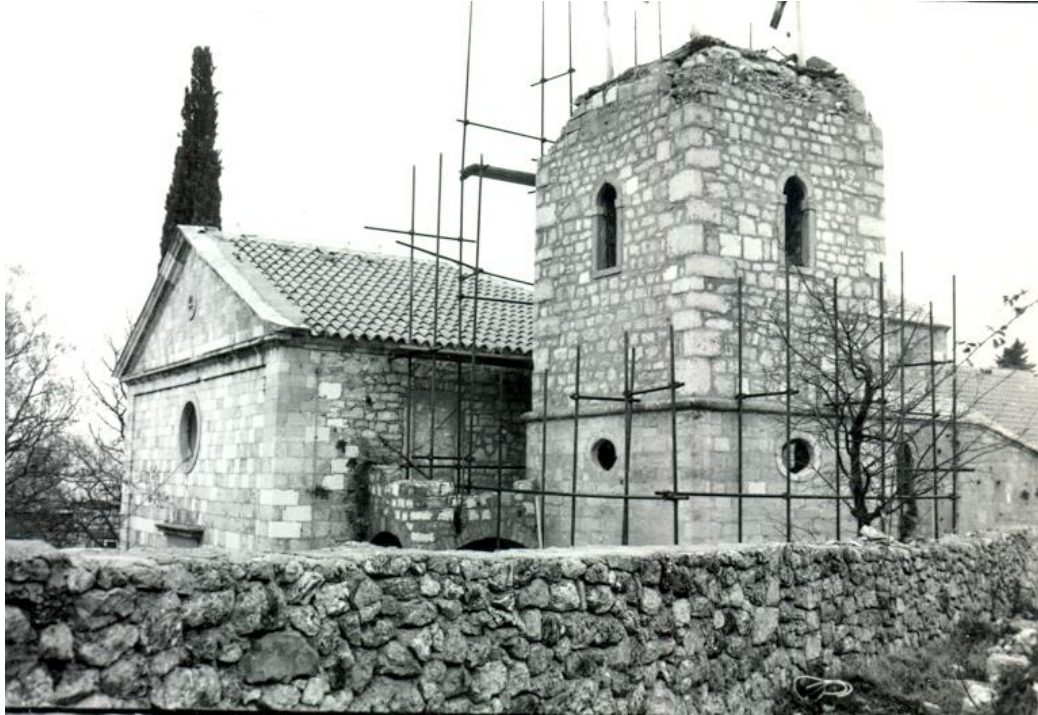
Slika 50. Saniranje ratnih oštećenja na crkvi sv. Ante u Drnišu

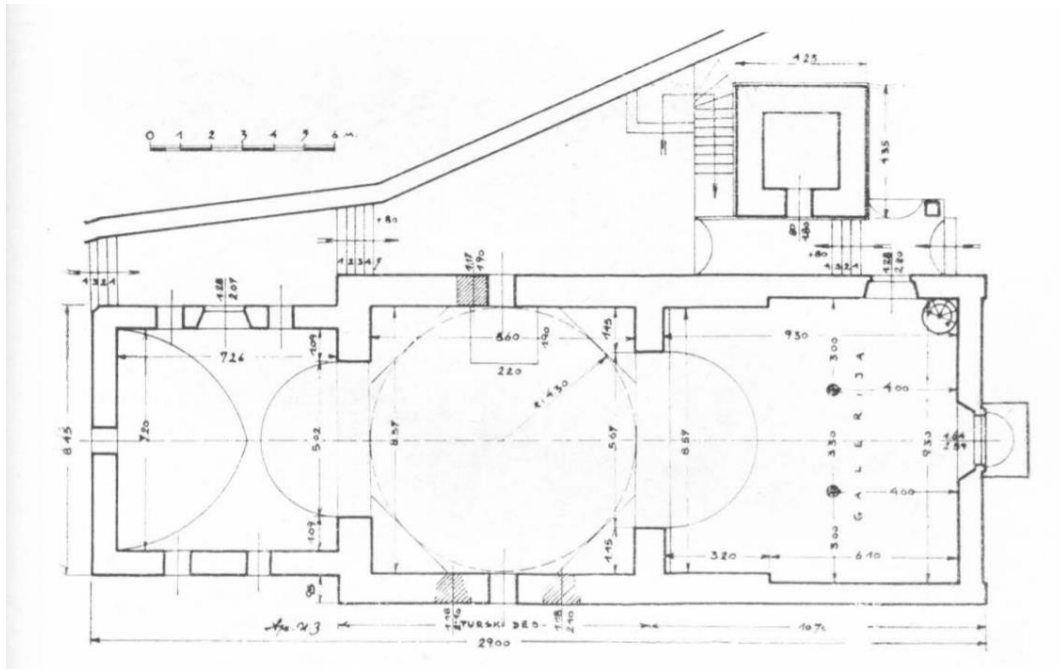
Slika 51. Tlocrt crkve sv. Ante u Drnišu

Crkva sv. Ante je jednobrodna longitudinalna građevina s kvadratnim završetkom na istočnoj strani. Zapadno pročelje crkve sv. Ante jednostavno je izvedeno. Donji, kvadratni dio pročelja uokviren je lezenama te sadrži portal i rozetu. Prag portala je blago uzvišen. Sastoji se od dovratnika i nadvratnika koji blago izlaze u prostor. Nadvratnik se prema svom završetku jasno širi i istupa u prostor. U istoj osi s portalom nalazi se rozeta u čijem središtu je izveden reljef Hrvatske šahovnice. Pročelje završava trokutastim zabatom u čijem središtu se nalazi otvoreni okulus. Trokutasti zabat završava malenim kamenim latinskim križem. Na zapadnom dijelu sjevernog pročelja crkve u gornjoj razini nalazi se polukružni prozorski otvor. Sjeverni zid nekadašnje džamije sadrži dva izvorna otvora koja su zazidana, ali se za razliku od prije

Odmah na ulazu u crkvu zapažaju se dva stupa s kapitelima koji su ukrašeni motivom mukarne. Uz desni stup nalazi se krstionica s posvećenom vodom. Stupovi služe kao nosači kora, tj. crkvenog pjevališta kojemu se pristupa stepeništem. Na koru se s unutarnje strane vidi zazidani nekadašnji ulaz koji je povišen od poda cca 40-50 cm. Katja Mazalin navodi kako je prije postojalo maleno drveno stepenište kojim se silazilo.¹⁶⁶ Također, s lijeve strane zazidanog ulaza nalazi se malena škropionica koja je izgubila svoju ulogu zazidavanjem ulaza. U donjoj razini crkve nalazi se ispovjedaonica. U zapadni, donji dio crkve može se pristupiti s bočnih vrata uz koja se nalazi malena škropionica.

Zapadni i središnji dio međusobno su odvojeni visokim lukom. S lijeve i desne strane luka izvedene su malene niše s polukružnim završetcima. Unutar niše s lijeve strane smješten je kip sv. Ane, a unutar niše s desne strane smješten je kip sv. Male Terezije.¹⁶⁷ Središnjim prostorom dominira kupola koja počiva na pandativima s motivima mukarne. U središnjem djelu ističu su oltari posvećeni Gospi od Zdravlja¹⁶⁸ te Presvetom Srcu Isusovu.¹⁶⁹

Prostor između broda i prezbiterija odvojen je trijumfalnim lukom. U donjoj razini trijumfalnog luka također su izvedene malene niše s polukružnim završetcima. U lijevu nišu smještena je skulptura Blažene Djevice Marije s malenim Isusom u naručju, a u desnu nišu je smještena skulptura sv. Franje Asiškog.¹⁷⁰

Prostor prezbitarija uzdignut je za jednu stepenicu s obzirom na ostatak crkve. Prostor između broda i prezbitarija izvorno je bio odijeljen balustradom. Na prostoru prezbitarija nalaze se ambon i oltarna menza koja se nalazi na povišenom dijelu. Cijelim prostorom dominira oltar sv. Ante.¹⁷¹

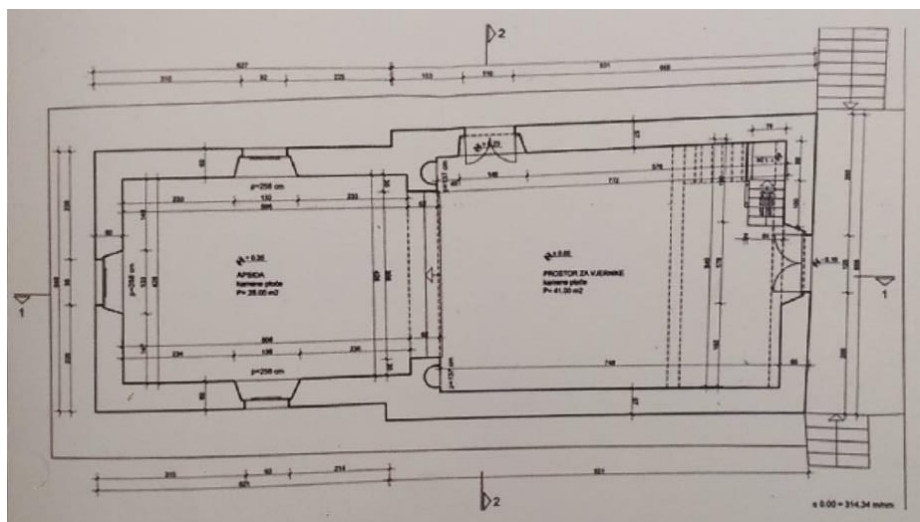
Slika 57. Tlocrt crkve sv. Roka iz 2010. godine

U unutrašnjosti, prostor broda i apside ima drveni strop sa istaknutim paralelnim gredama. Također, oba prostora su popločana mramornim pločama. U trijumfalnom luku crkve koji jasno odvaja prostor broda od prezbiterija nalaze se dvije niše u kojima se nalaze kipovi Bogorodice i sv. Roka.
