Undergraduate thesis / Završni rad

2020

**OSMANSKA I BAROKNA ARHITEKTURA
GRADA DRNIŠA**

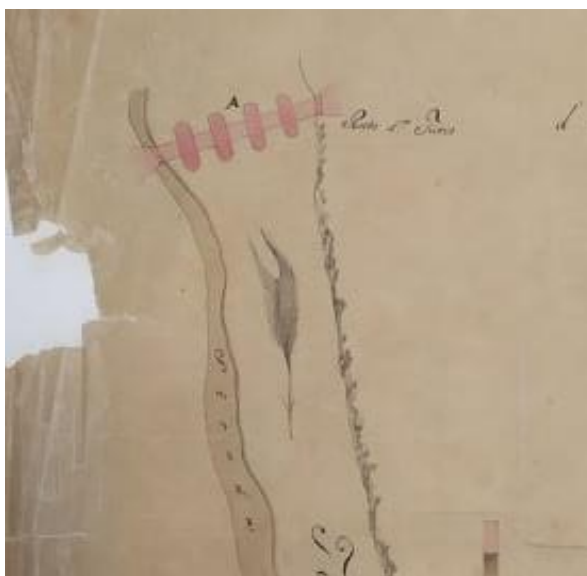
mosta do mlina Nakić iz 1821. godine sadrži prikaz na osnovi kojega se može zaključiti kako je *Turski most* preko rijeke Čikole imao 5 lukova.¹¹⁶

Slika 15. Izgled Turskog mosta

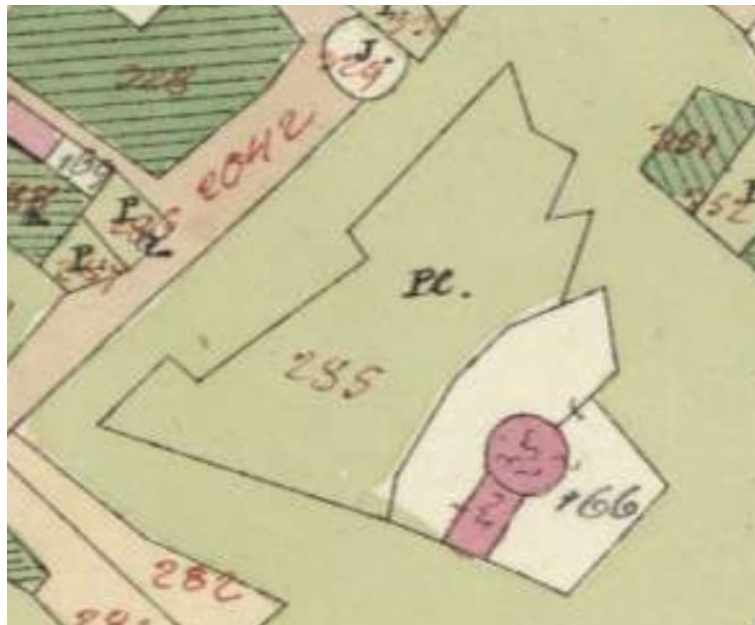
Pomicanjem mletačkih granica nakon Morejskog rata i Malog rata utvrda u Drnišu je postepeno krenula gubiti svoju funkciju. Katastarska mapa grada Drniša iz 1828. godine¹³⁶ najbolji je izvor u proučavanju raspada utvrde u Drnišu. Naime, prema katastarskom planu iz 1828. godine vidljivo je kako je stari dio tvrđave s kružnom kulom ostao sačuvan. Linija od starog dijela utvrde do zapadnog polubastiona prati izvornu liniju dok je pak linija na mapi promijenjena u području središnjeg bastiona i zapadnog polubastiona. Shodno navedenom, može se zaključiti kako je prostor bastiona u potpunosti bio uklonjen, a prostor istočnog polubastiona samo djelomično.

Slika 21. Tvrđava Gradina na katastarskoj mapi grada Drniša iz 1828. godine

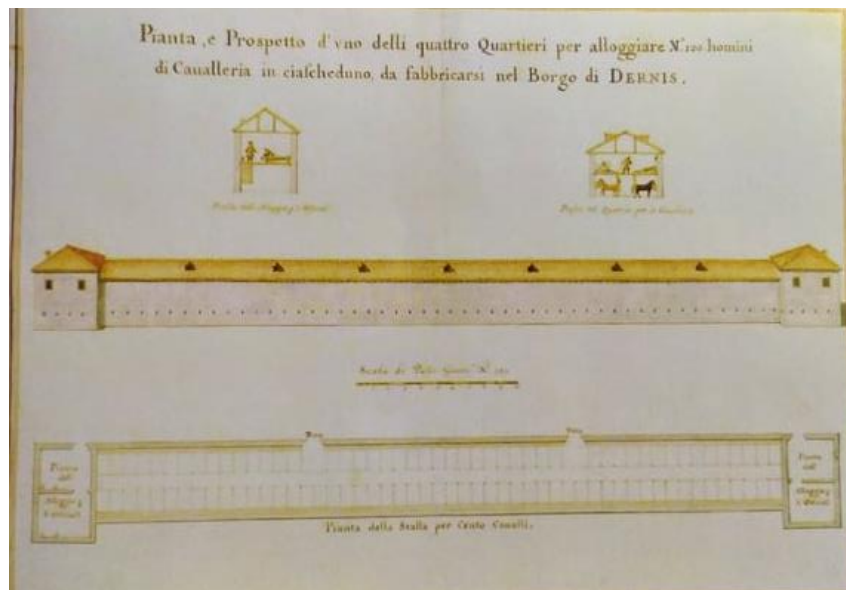
Uz mletačku vojarnu također valja istaknuti kako je u Drnišu u 18. stoljeću podignuta mletačka konjušnica. Prema planu i presjeku konjušnice iz 1756. godine može se zaključiti kako je prvi kat središnjeg izduženog dijela konjušnice imao sveukupno 100 prostorija za smještaj konja iznad kojih se na drugom katu nalazio prostor sa hranom za konje. Na uglovima konjušnice nalazile su se prostorije u kojima su na drugom katu mogli boraviti službenici.¹⁴² Poznato je kako je inženjer Francesco Cicavo početkom 1782. godine „obnovio dvije štale koje su služile konjici“.¹⁴³

Slika 30. Plan i presjek Mletačke konjušnice u Drnišu

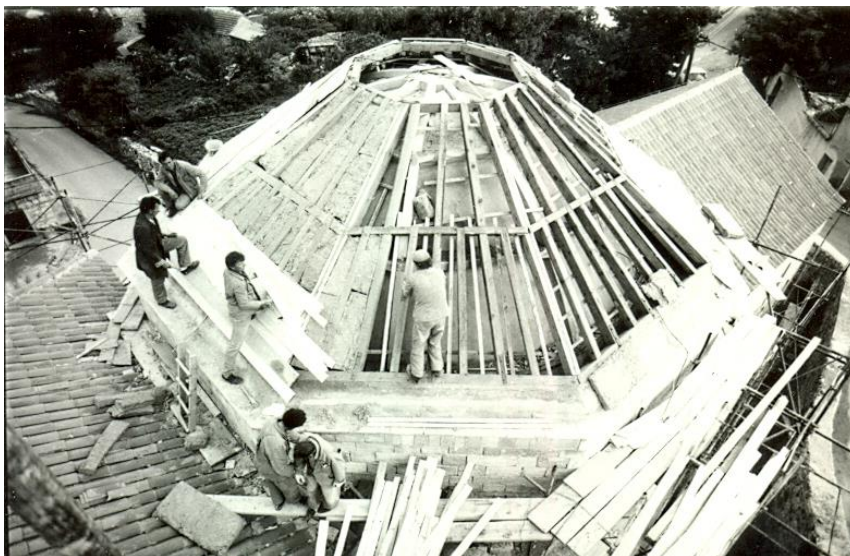
Slika 42. Postavljanje dašcane oplate na krov iznad kupole

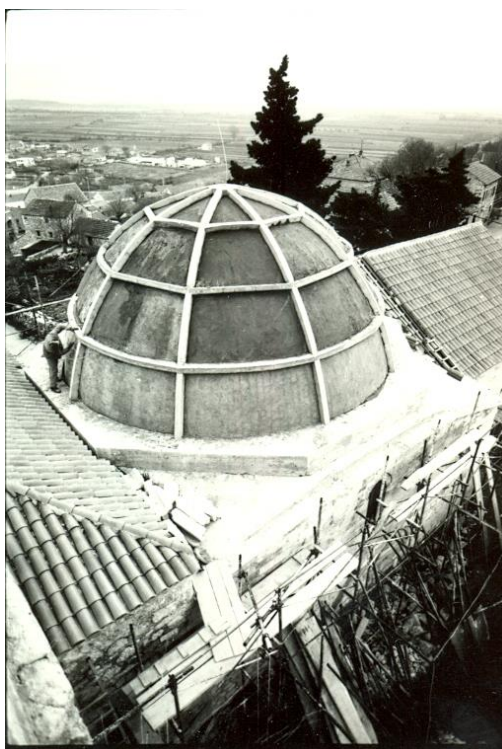
Slika 43. Ferrocementna kupola

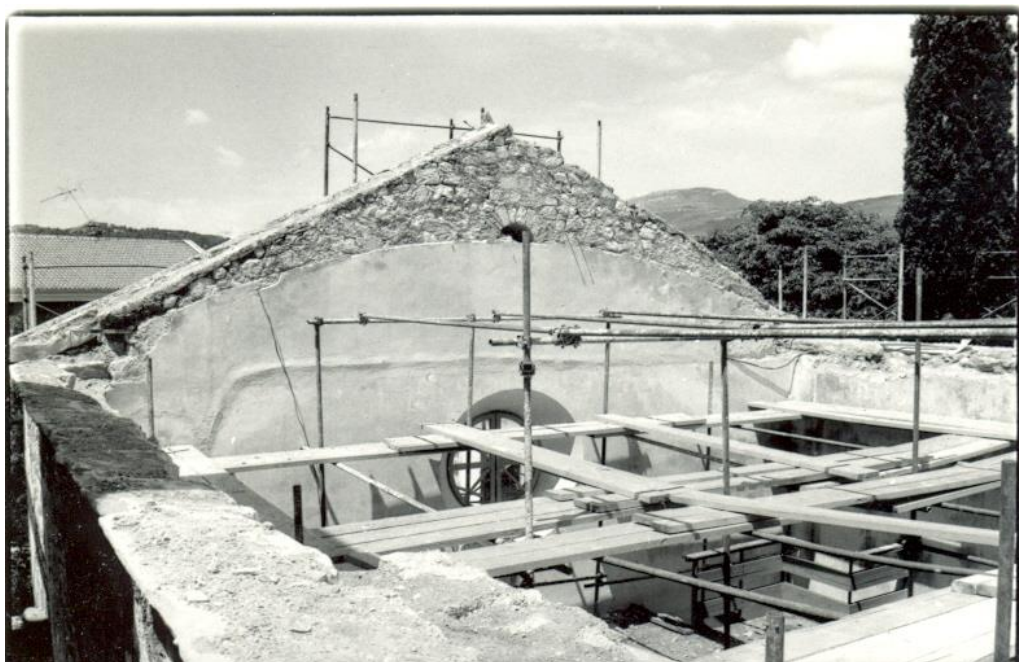
U razdoblju od 1988. do 1990. godine nije izvršena samo faksimilna obnova kupole već su izvršeni svi potrebni radovi na crkvi i zvoniku. U razdoblju od 1989. do 1990. godine promijenjeno je krovništvo iznad predvorja (zapadnog produžetka) i prezbiterija (istočnog produžetka). Zamijenjeni su oštećeni elementi vijenca na sjevernom zabatu. Tijekom 1990. godine izvršena su arheološka istraživanja podnih grobnica u unutrašnjosti crkve. Također, na zvoniku je izvršeno ojačanje zvona te je postavljena nova metalna konstrukcija.

Slika 46. Radovi na krovu iznad zapadnog produžetka crkve sv. Ante

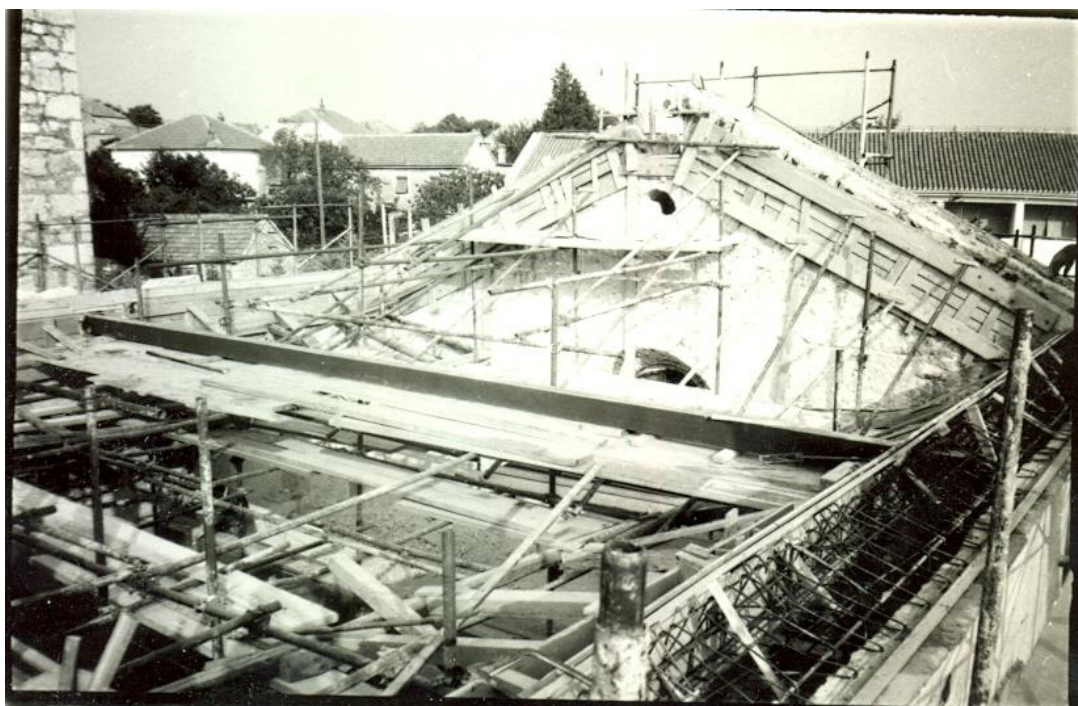
Slika 47. Radovi na krovu iznad prezbitarije

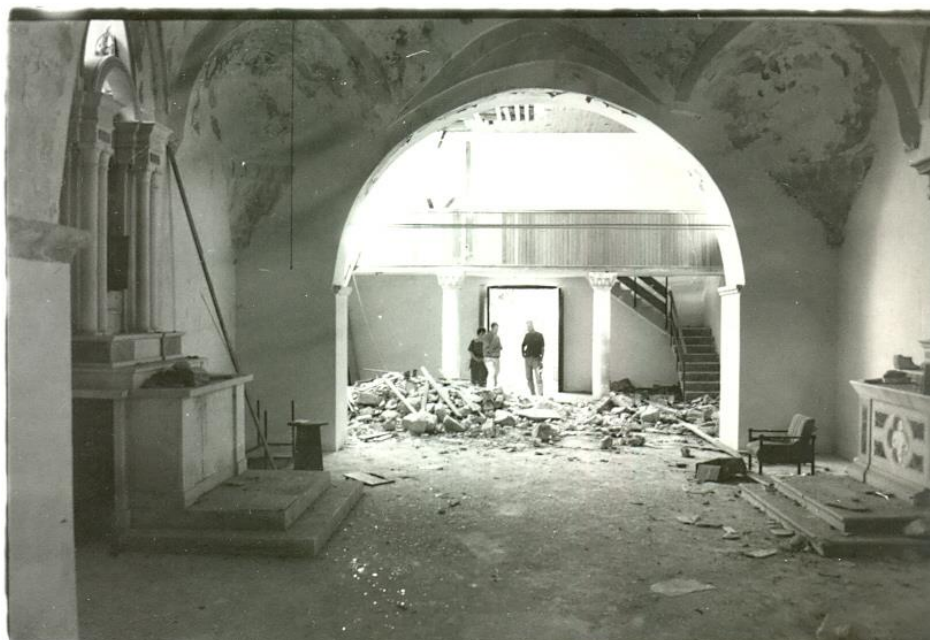
Slika 49. Unutrašnjost crkve nakon vojno oslobodilačke akcije Oluja (u donjem dijelu crkve vidi se urušena podna građa i stepenište koje je najvjerojatnije izrađeno tijekom posljednje prijeratne obnove)
